RECOMENDACIONES MONTAJE BASTIDOR COLUMNA EXTRAÍBLE

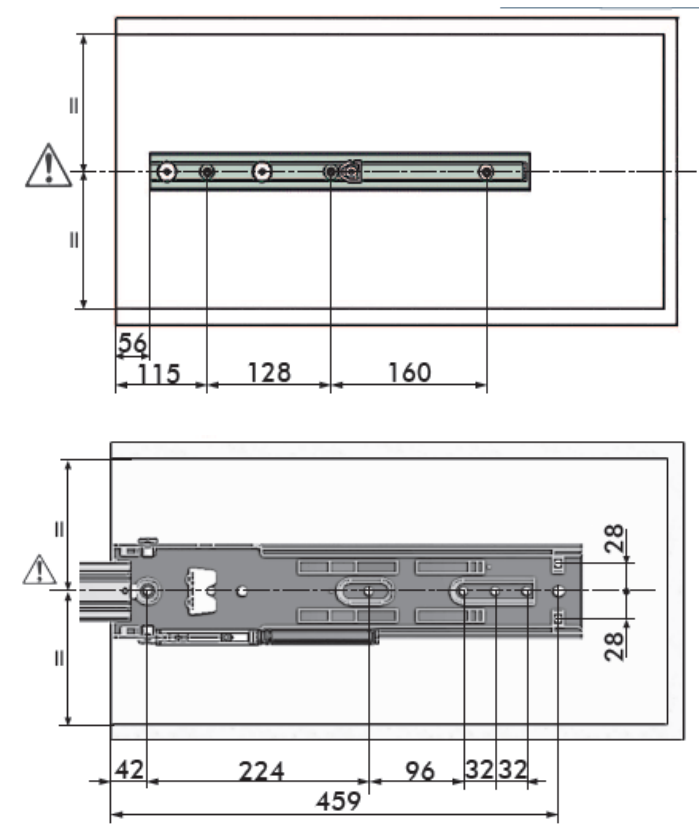
4.2.- Las guías no están centradas

Las dos guías deben estar bien centradas, si no fuera así podría dar el ajustador de altura en la patilla trasera de la guía superior.

| | PROBLEMA | POSIBLE CAUSA | SOLUCION | DETALLE |
|---|--|---|---|---|
| | | 4.2 Las guías no están centradas | Centrar las guías | 4.2 |
