RECOMENDACIONES MONTAJE BASTIDOR COLUMNA EXTRAÍBLE

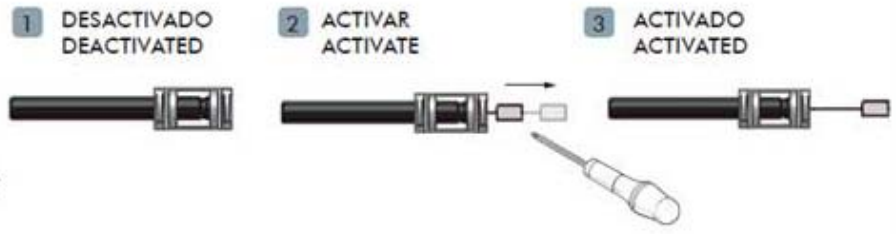
4.1- Freno superior no está activado

PROBLEMA	POSIBLE CAUSA	SOLUCION	DETALLE
1	El conjunto no cierra completamente	1.1 Las guías no están en la posición correcta	Posición correcta de la guía	1.1
		1.2 El freno de la guía inferior. está desactivado	Conectar el freno	1.2
2	El conjunto no extrae completamente	La brida y el ajustador de altura no están en la posición correcta.	Respetar la medida 73mm	2.1
3	La puerta , queda abierta de arriba	3.1 La brida superior no está a la medida	Respetar la medida de la Instrucción	3.1
		3.2 La brida superior está a la medida	Regular	3.2
4	No funciona el sistema de cierre amortiguado	4.1 El freno superior no está activado	Activarlo	4.1
		4.2 Las guías no están centradas	Centrar las guías	4.2
